METAMORFOSIS EN LA ARQUITECTURA MONUMENTAL GADITANA: LOS PROCESOS DE RESTAURACIÓN DE LOS CASTILLOS DE LA PROVINCIA DE CÁDIZ FRENTE A LA IMPLEMENTACIÓN DE LOS CRITERIOS DE INTERVENCIÓN EN BIENES MUEBLES

Doctorando: Antonio J. Sánchez Fernández

Sevilla, 2015

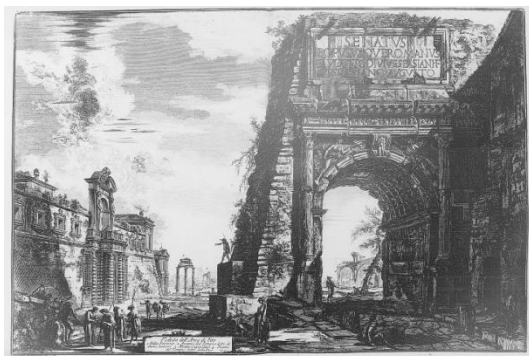
Fig. 8, Fig. 9 y Fig. 10: (Arriba) Grabado de Piranesi del *Arco de Tito*. Dominio público. (Centro) *Arco de Tito* en la actualidad después de la restauración de Stern y Valadier, autor: Alexander Z. (Abajo) Estado actual del *Coliseo*. De dominio público por su autor: Bjarki Sigursveinsson.

los grabados, como el de Piranesi (ver fig. 1 y fig. 10) o la pintura de Juan Bautista Martínez del Mazo¹⁰, donde se puede ver que estaba gravemente afectado por fortificaciones medievales que lo habían embutido en la muralla y mutilado para fijar la puerta.

La intervención de Stern y Valadier supuso una recuperación de la estructura original. Reintegraron con travertinos en lugar de mármol del Pentélico que constituía el original, y asimismo, se labraron las piezas faltantes en una forma simplificada. Esta metodología permitía que las reintegraciones sean fácilmente perceptibles (ver fig. 9), mientras se mantiene una lectura formal completa pero sin cometer una falsificación ni estética ni histórica. Esta intervención ha sido considerada tradicionalmente como el acto fundacional de la restauración en un sentido moderno¹¹.

Con posterioridad y bajo el pontificado de León XII, Valadier intervino respetando el edificio, pero continuando los arcos desde arriba hasta abajo en un orden piramidal. El muro fue realizado en ladrillo y sólo algunas partes se realizaron con travertinos, fiel al concepto de distinción de los añadidos (ver fig. 10).

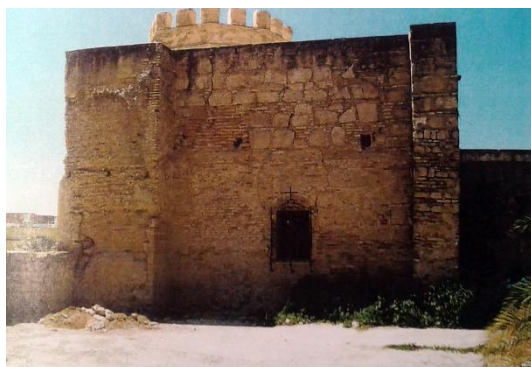
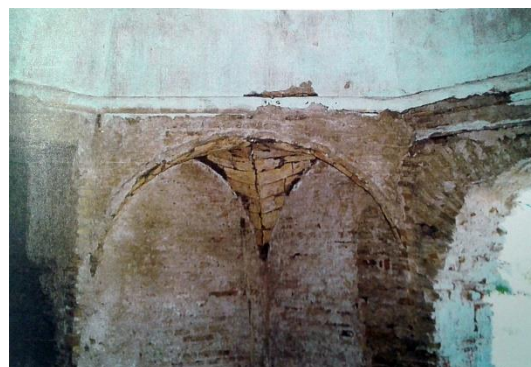
Figs. 23 y 24: Exterior e interior del Pabellón Real (Alcázar de Jerez) en AHP. Sección Comisión de Patrimonio, legajo 25098, expediente 1976/043.

La restauración tampoco puede ubicarse en la horquilla temporal entre la conclusión de la obra y el presente. Es la llamada restauración de repristino o estilística, que intenta eliminar este lapso de tiempo al pretender recuperar la obra de arte en su estado original (ver figs. 23 y 24). Para Brandi, la restauración no debe abolir las modificaciones naturales o las debidas a la acción humana de las obras de arte que el transcurso de la historia ha impreso en ellas.

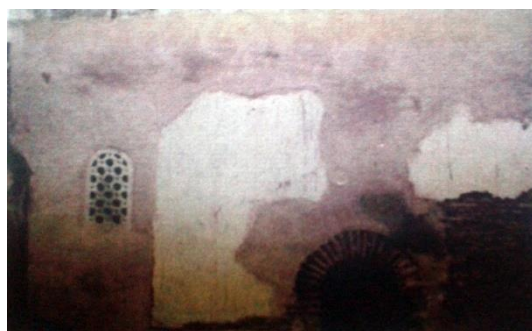
Figs. 26 y 27: Vista de la fachada lateral antes y después de la intervención, en ADPCC exp. 48 sig. 1036

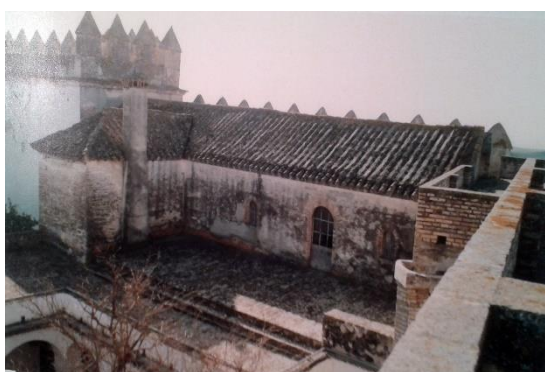
Figs 28 y 29: Detalle de los adosados del s. XIX antes de su eliminación. En A.H.P. Sección Cultura, legajo 20023, expediente 1977/031

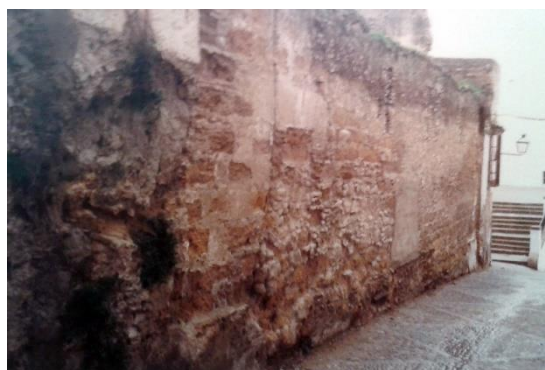
Fig. 30: Estado anterior a la apertura de vano. En A.H.P. Sección Cultura, legajo 20023, expediente 1977/031

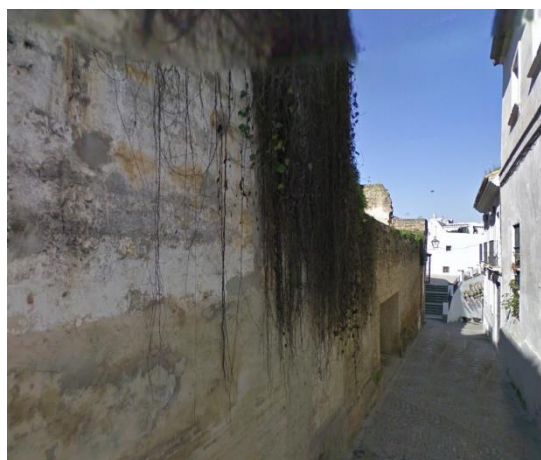
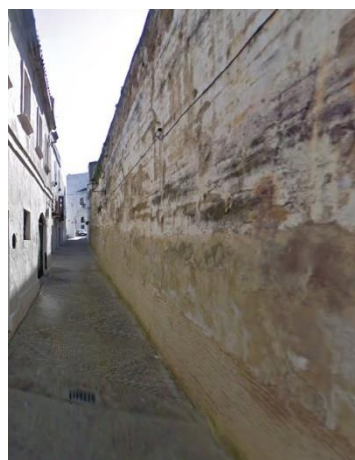
Figs. 32 y 33: Estado actual de muro exterior del castillo de Arcos.

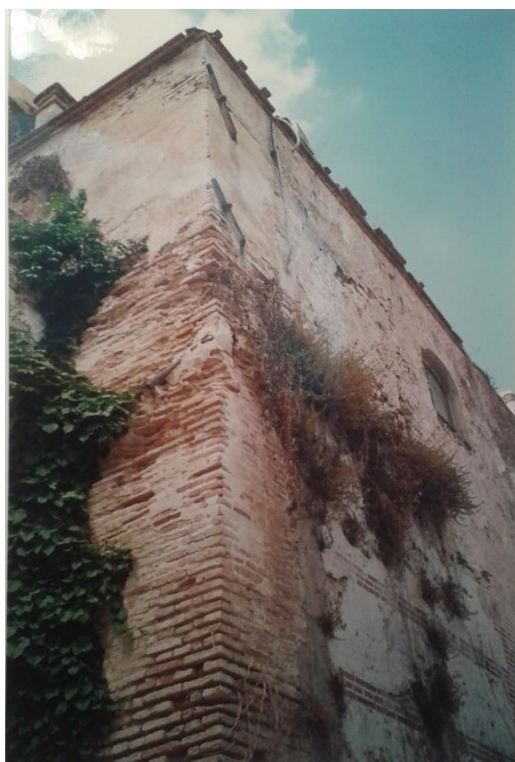
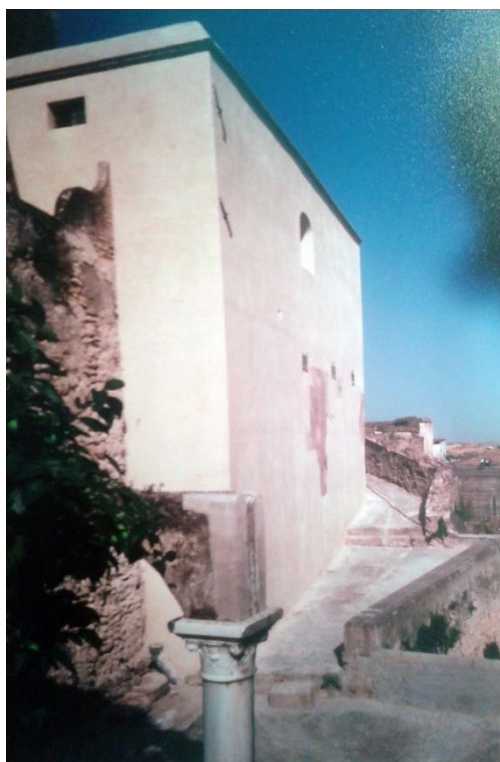
Figs. 34 y 35: Paramento norte. Antes y después de la intervención de 2000-01. En A.H.P. Sección Cultura, legajo 20023, expediente 1977/031

De igual forma, en la intervención de principios del siglo XXI en el muro norte conserva dos fragmentos de esgrafiado (s. XVIII-XIX) aunque no existen datos en el expediente sobre proyecto de especialista en la materia. Si se especifica, en una nota de la Propiedad¹⁰⁶, que el nuevo enlucido “se hizo con mortero rico en cal y acabado con trapo, a imitación de los paños antiguos que se conservan en el edificio”.

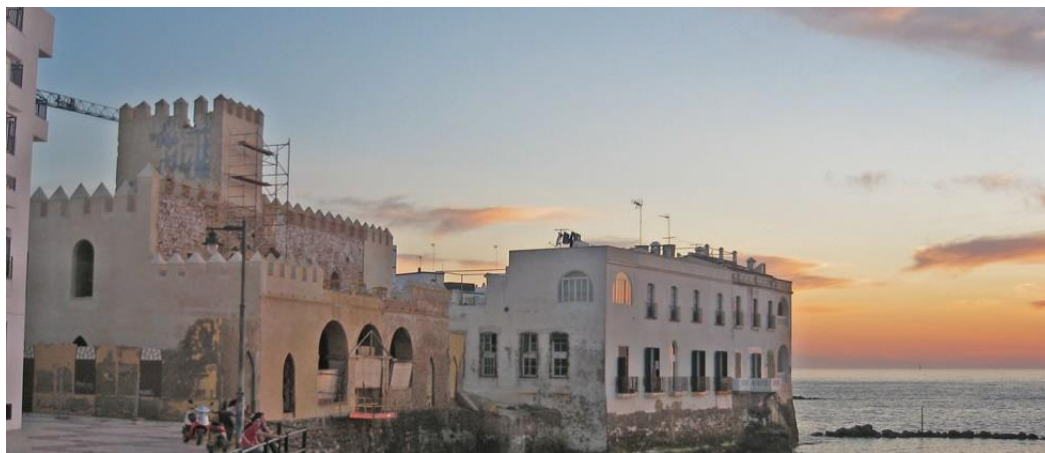
Fig. 40: Proceso de intervención del castillo de Chipiona (2007). Autor: Antonio M. Romero Dorado

- Enfoscados:
Picado y/o rascado de paramentos exteriores e interiores para eliminar enfoscados y pinturas.
Aplicación de enfoscado y maestreado en paramentos exteriores.
Aplicación de enlucido en paramentos interiores.
- Azulejería:
Eliminación de azulejería en zócalos.
- Mármoles:
Limpieza con agua a presión.
- Carpintería de armar:
Tratamiento antixilófagos en elementos estructurales de madera.
- Carpintería de taller:
Desmontaje de puertas, ventanas y pre-cercos y sustitución por nuevas carpinterías en madera de pino Flandes y doble acristalamiento en ventanas.
- Cerrajería:
Desmontaje y sustitución.
- Instalaciones:
Electricidad y agua/saneamiento.

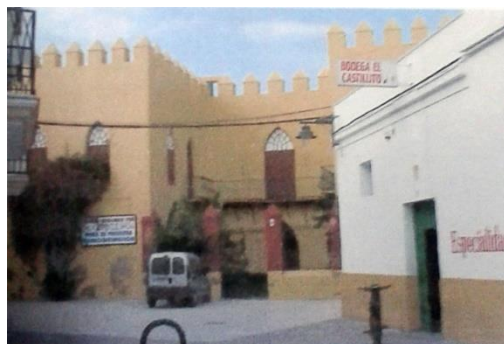
Figs. 41 y 42: Estado anterior del castillo de Chipiona. Tratamiento esteticista de fachadas. En ADPCC sig. 1231

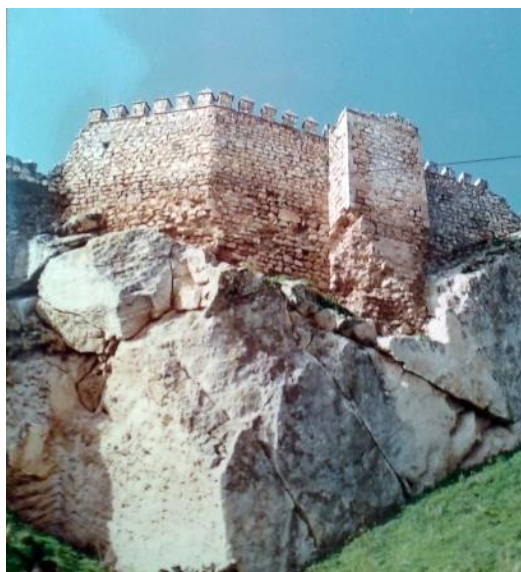
Fig. 48: Muro este, mediados de la década de 1990. AHP, Sección Comisión de Patrimonio, legajo 20074, expediente 1978/98.

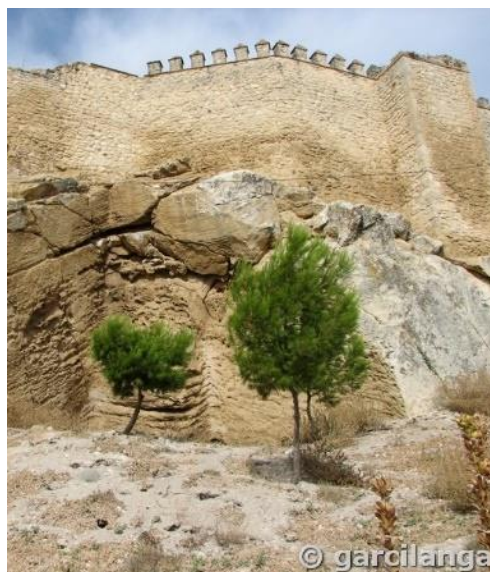
Fig. 49: Muro este. Se puede observar el recalce del torreón. Autor: Juan Antonio García Cuevas, recuperado de <http://www.castillosnet.org/espana/visor.php?ref=CA-CAS-067&num=77>.

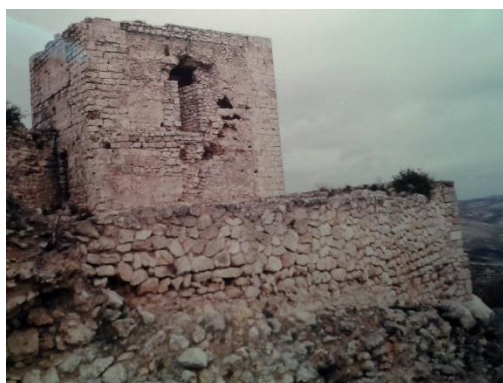
Fig. 50: Torre del homenaje, mediados de la década de 1990. AHP, Sección Comisión de Patrimonio, legajo 20074, expediente 1978/98

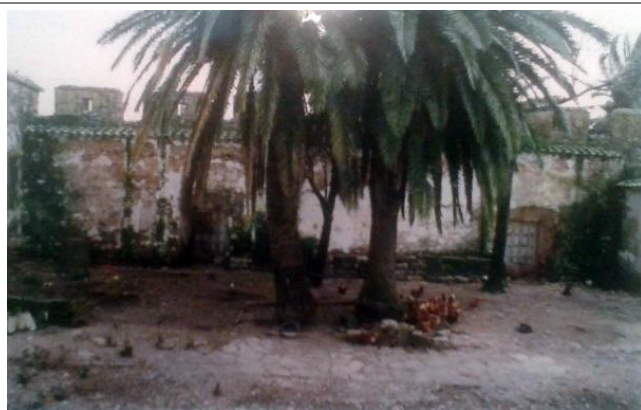
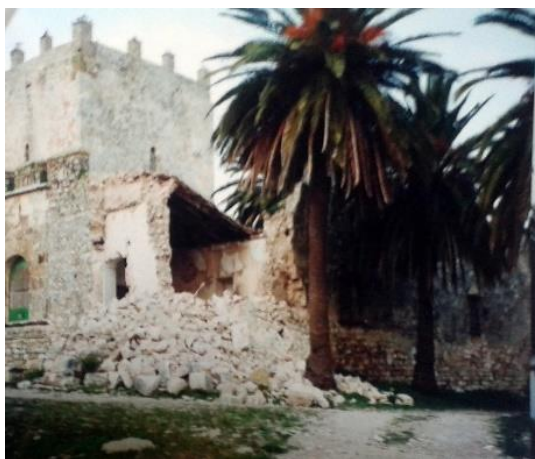
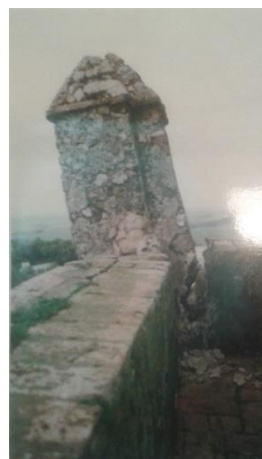
Figs. 56, 57 y 58: Arriba, estado de conservación en la década de 1990 en AHP, Sección Comisión de Patrimonio, legajo 31400, expediente 36/97. Abajo izquierda, derrumbe de una parte de los muros exteriores por un temporal (2003) en ADPCC, sig. 2360. Abajo derecha, desplazamiento de la estructura de un merlón con peligro de desprendimiento en el lateral norte, en AHP, Sección Comisión de Patrimonio, legajo 31400, expediente 36/97.

A causa de un temporal en 2003, se produjo un derrumbe de una parte de los muros exteriores. Sólo se tiene constancia de un presupuesto de una empresa constructora¹⁵⁰ que consistía en:

- Demolición del muro de piedra en mal estado.
- Retirada de escombros para su posterior aprovechamiento.
- Muro de ladrillo perforado y mortero bastardo para el engarce con el muro de piedra y zuncho de coronación.
- Enfoscado con mortero bastardo.
- Reconstrucción de muro de piedra incluso formación de almenas.

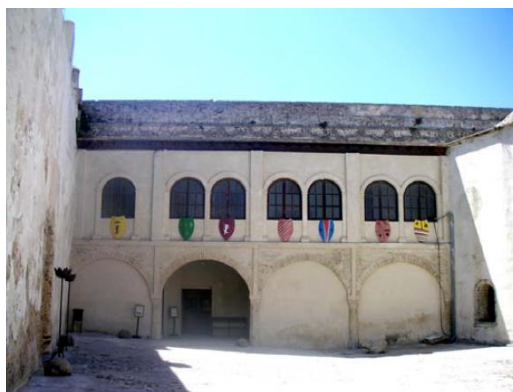
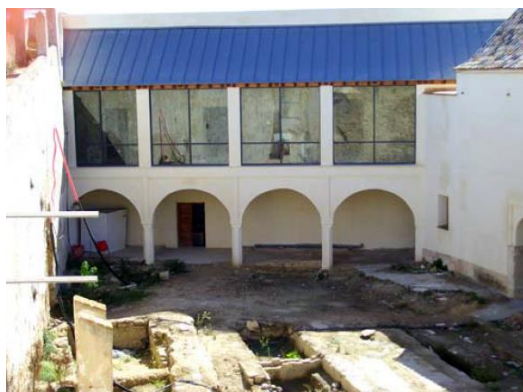
Fig. 59 y 60: Antes y después de la galería sur del patio de la zona este (2010), en AHP, Sección Comisión de Patrimonio, legajo 37579, expediente 1981/199.

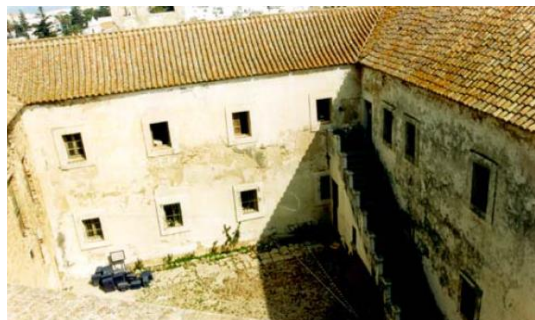
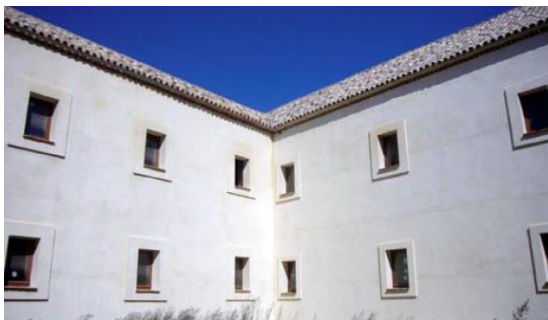
Fig. 61 y 62: Antes y después del pabellón norte del patio de la zona oeste (2010), en AHP, Sección Comisión de Patrimonio, legajo 37579, expediente 1981/199.

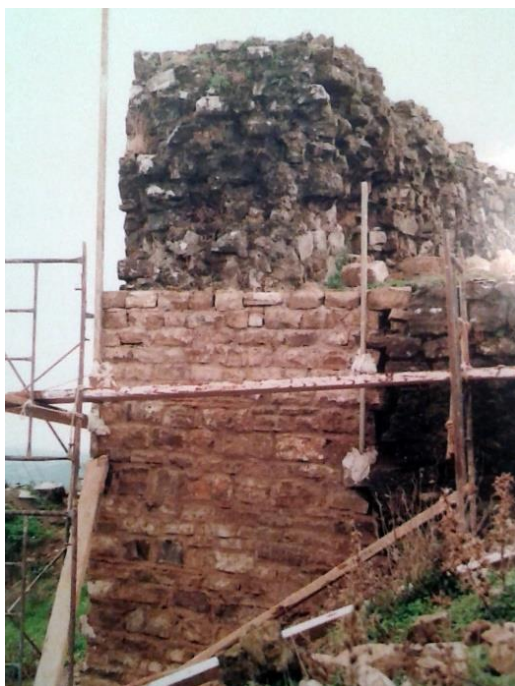
Fig. 65: Reconstrucciones de muros en 1997. AHP, Sección Comisión de Patrimonio, legajo 26717, expediente 1982/250.

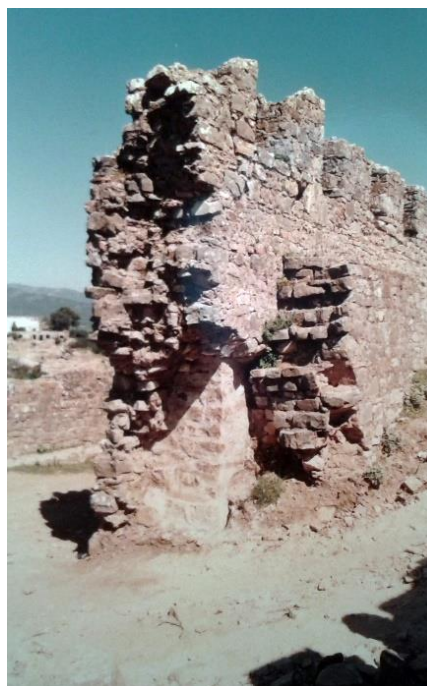
Fig. 66: Recalce de estructuras en 1997, AHP, Sección Comisión de Patrimonio, legajo 26717, expediente 1982/250.

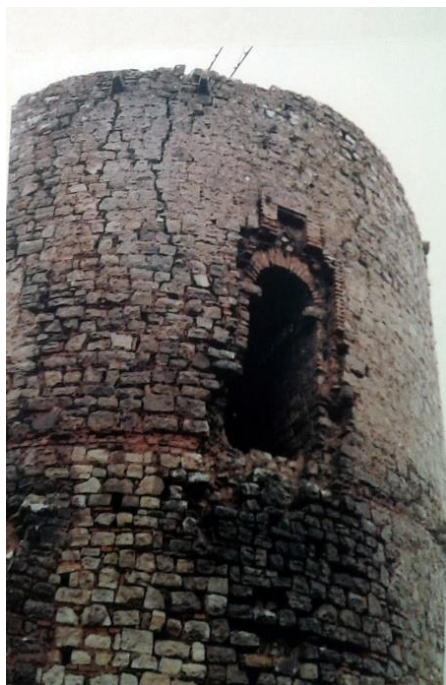
Figs. 67 y 68: Torre del homenaje antes y después de la intervención de 1997, en AHP, Sección Comisión de Patrimonio, legajo 26717, expediente 1982/250.

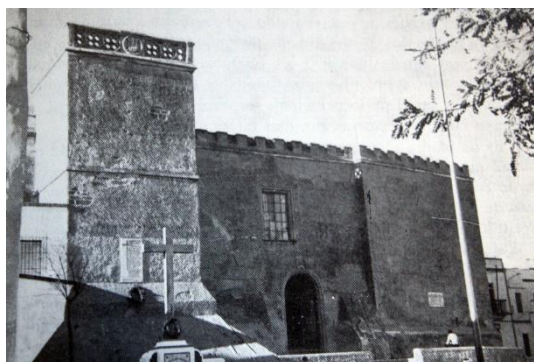
Fig. 69: Lateral del castillo de Luna (Antón Solé y Orozco Acuaviva, 1976: 115). Detalle de la crestería descontextualizada en el exterior.

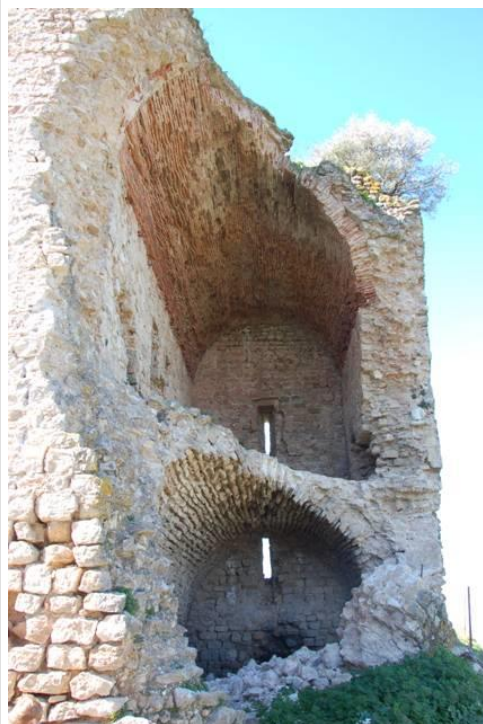
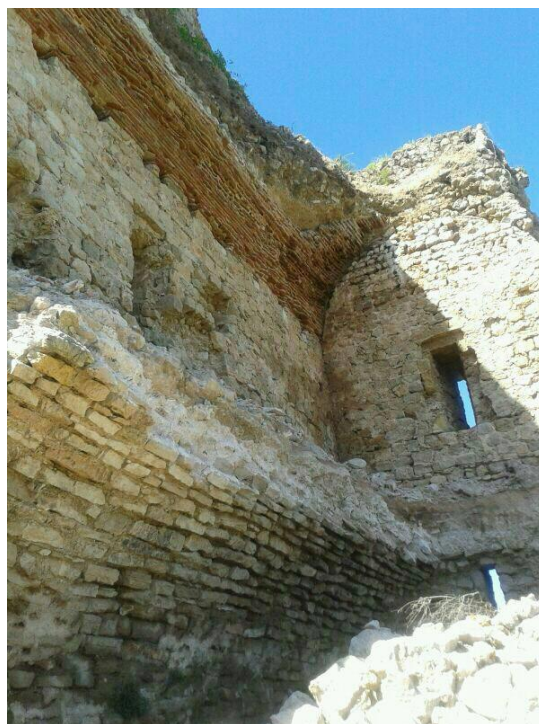
Figs. 74 y 75: Izquierda, estado de conservación antes del derrumbe. Foto: Jose Maria Castillejo publicado en <http://www.josemariacastillejo.com/el-castillo-de-matrera-en-villamartin-cadiz/> Derecha, caída de parte del bien cultural. Foto: Jesús Berisa Ambrosi publicado en <http://almagacen.blogspot.com.es/2013/04/derrumbada-gran-parte-de-la-torre-del.html>

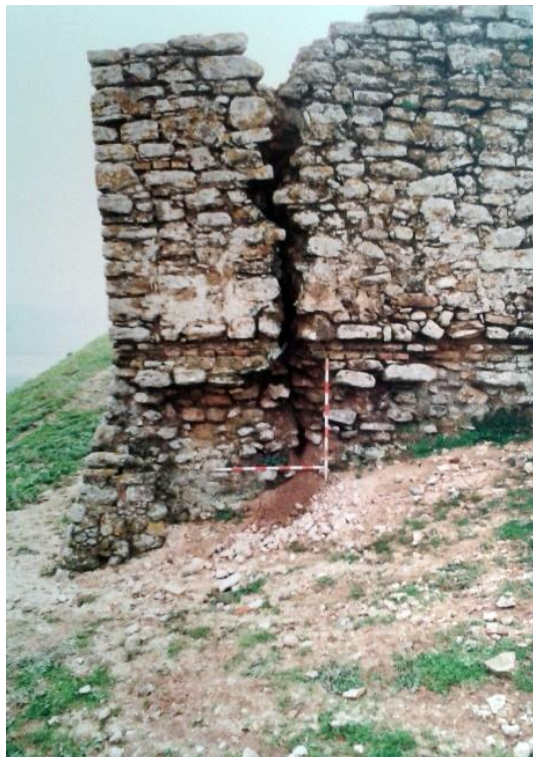
Fig. 78: Estado de conservación de la torre noroeste (1996), en AHP, Sección Comisión de Patrimonio, legajo 31352, expediente 1996/022.

En 1996 se recuperó la torre noreste del castillo¹⁷⁸ afectada por una gran grieta. Se realizó una intervención de urgencia que consistió en:

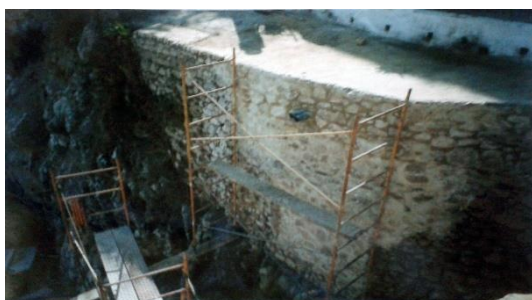
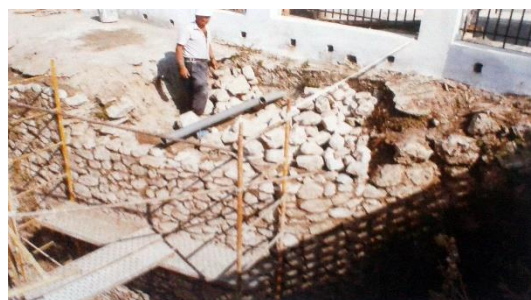
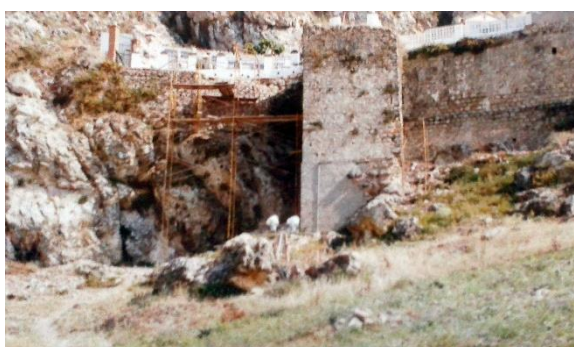
Figs. 83, 84 y 85: Reconstrucciones de torres del flanco este (1997), en ADPCC, sig. 1348.

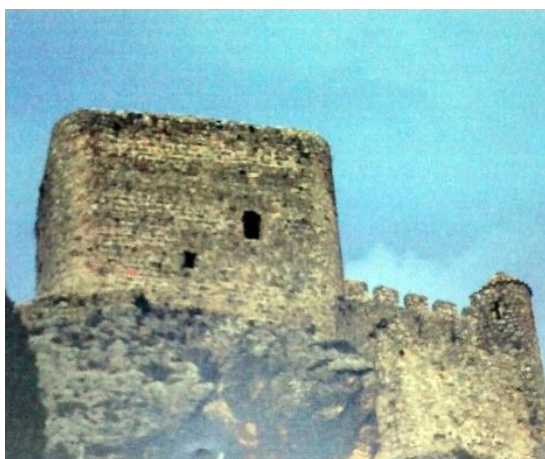
Fig. 86: Estado de la torre del homenaje (1997), en ADPCC, sig. 1348.

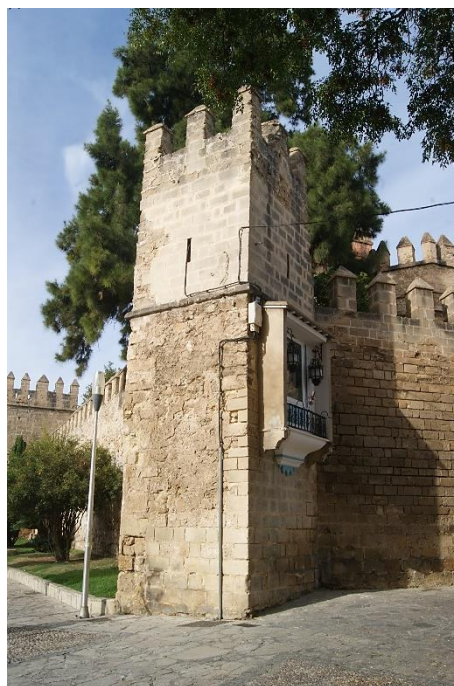
Fig. 89: Castillo de San Marcos. Torre sureste, detalle de contaminación visual y adosados posteriores.

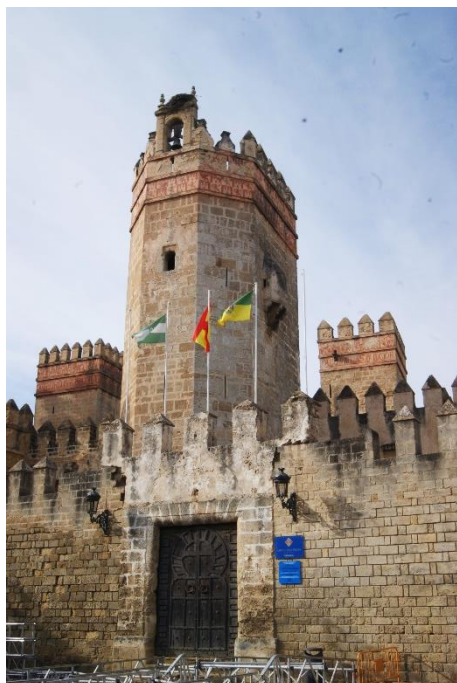
Fig. 90: Castillo de San Marcos, flanco este. Se puede observar la portada y merlones originales y las reconstrucciones posteriores.

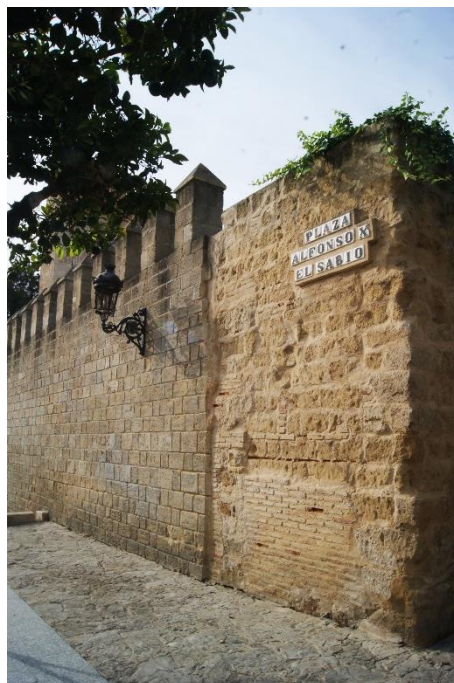
Fig. 91: Castillo de San Marcos, vértice noreste. Zona de unión de paramentos. Original y reconstrucción.

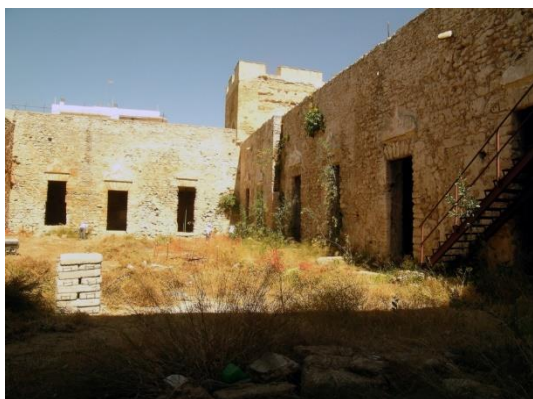
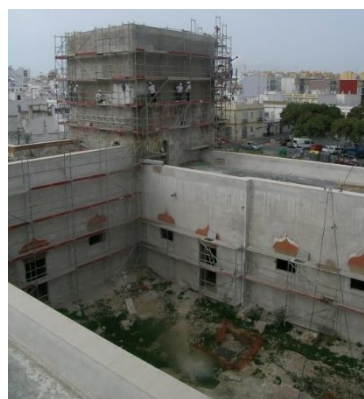
Figs. 92 y 93: Estado anterior (2009) y proceso de intervención de la zona norte del patio de armas del castillo de San Romualdo.

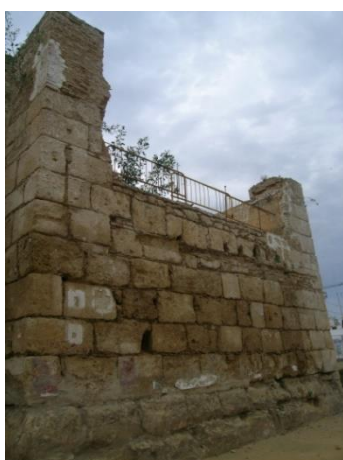
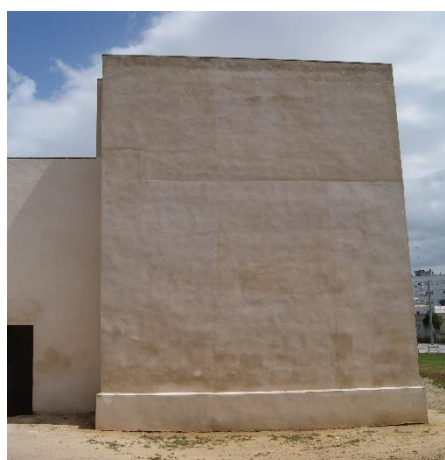
Figs. 94 y 95: Estado anterior (2009) y actual (2014) de la torre suroeste del castillo de San Romualdo.

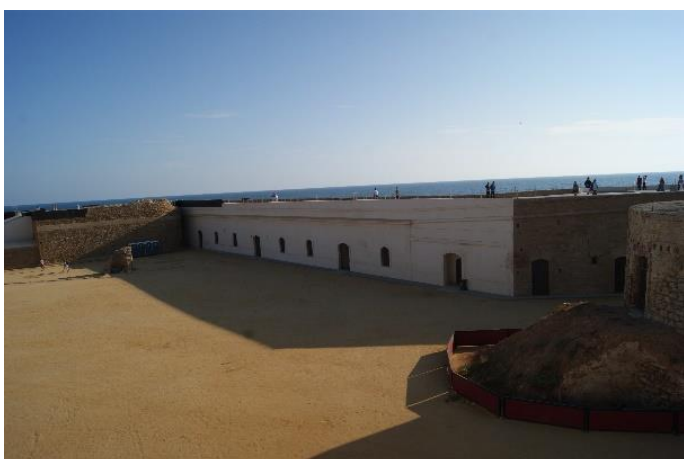
Fig. 100: Estado actual (2012) de la fachada interna de casamatas.

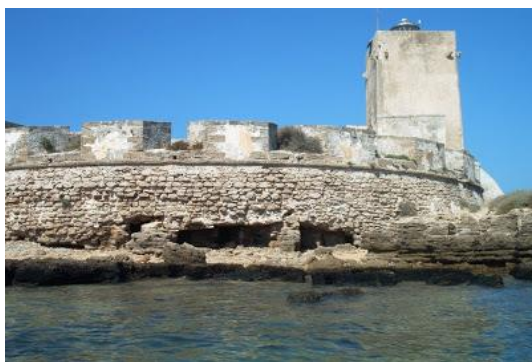
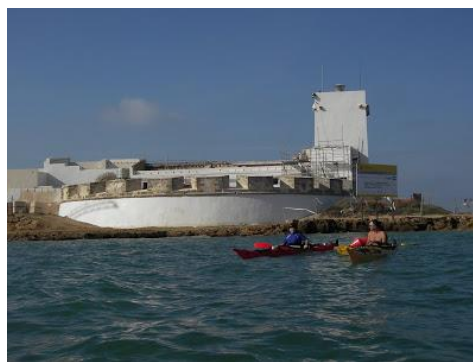
Figs. 101 y 102: Antes y después de la batería circular noreste. Publicado en <http://kdmsanctipetri.blogspot.com.es/2009/12/obras-en-el-castillo-antes-y-despues.html>

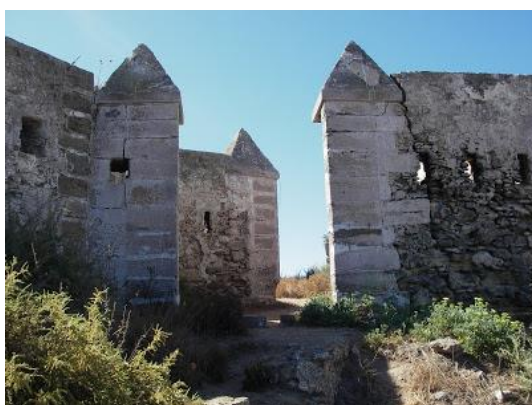
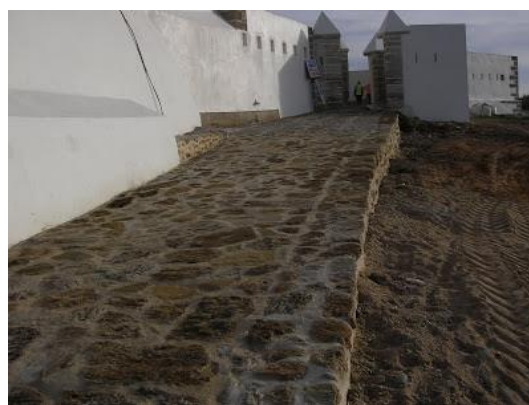
Figs. 103 y 104: Antes y después de la entrada al castillo. Publicado en <http://kdmsanctipetri.blogspot.com.es/2009/12/obras-en-el-castillo-antes-y-despues.html>

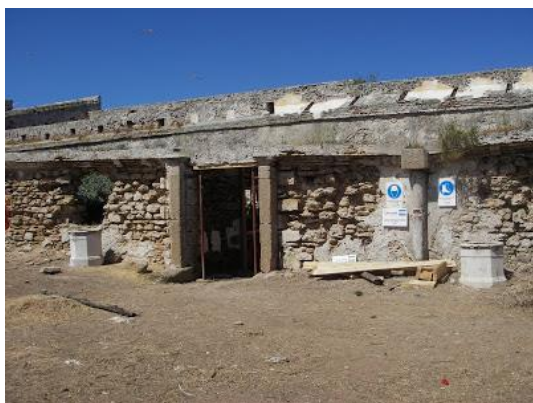
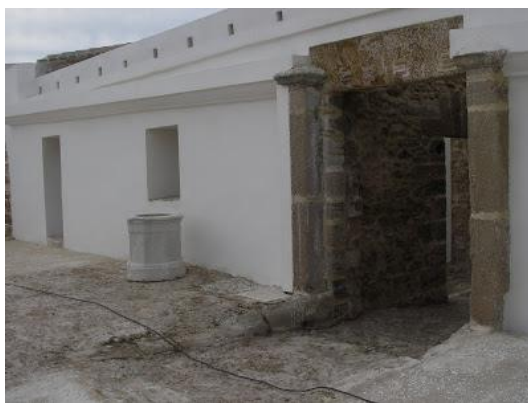
Figs. 105 y 106: Antes y después de la entrada al patio de la batería circular. Publicado en <http://kdmsanctipetri.blogspot.com.es/2009/12/obras-en-el-castillo-antes-y-despues.html>

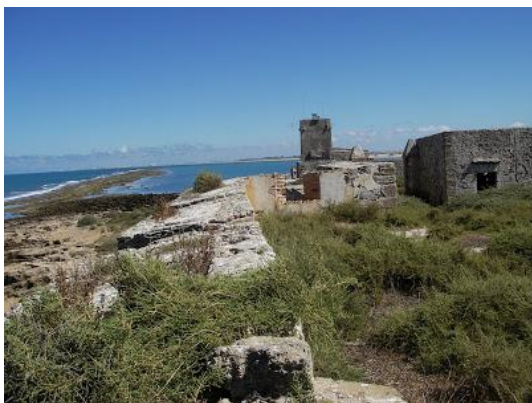
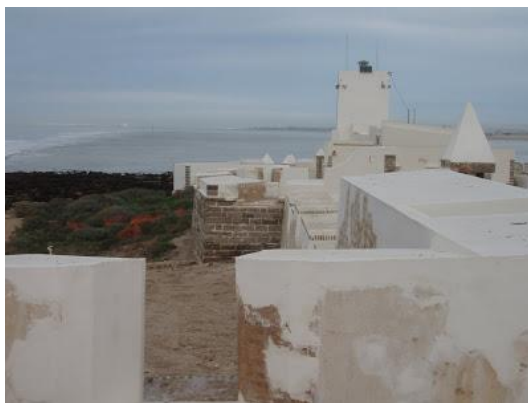
Figs. 107 y 108: Antes y después de la zona interior sur. Publicado en <http://kdmsanctipetri.blogspot.com.es/2009/12/obras-en-el-castillo-antes-y-despues.html>

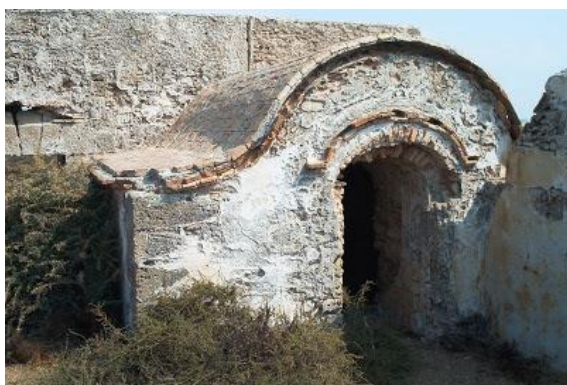
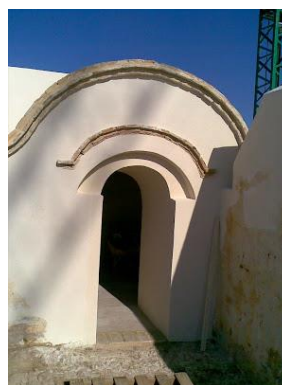
Figs. 109 y 110: Antes y después del polvorín. Zona sur. Publicado en <http://kdmsanctipetri.blogspot.com.es/2009/12/obras-en-el-castillo-antes-y-despues.html>

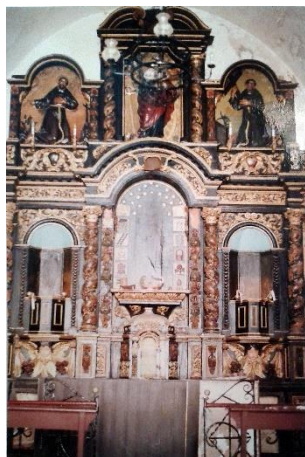
Fig. 111: Estado del retablo en 1994. En AHP. Sección Comisión de Patrimonio, legajo 25094, expediente 1981/206.

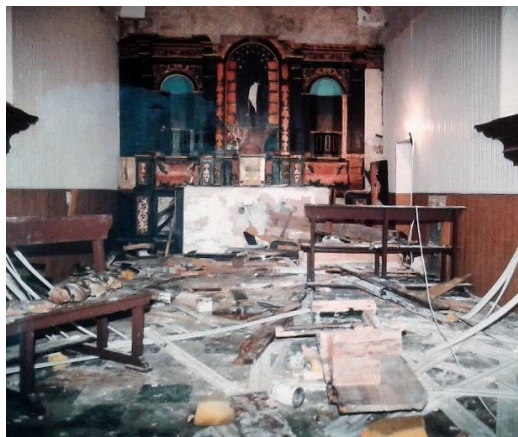
Fig. 112: Estado del retablo en 1996. En AHP. Sección Comisión de Patrimonio, legajo 25094, expediente 1981/206.

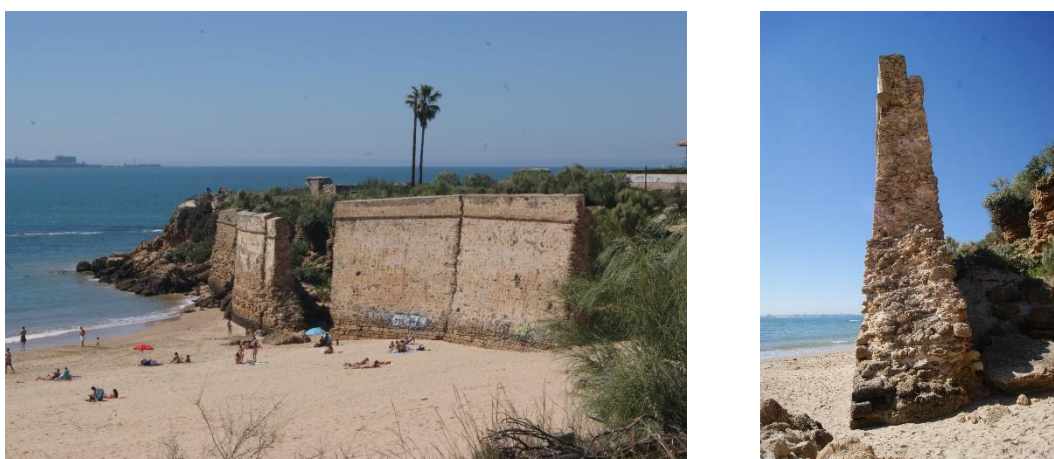
Figs. 117 y 118: Estado actual (2015) del muro este y perfil del paramento del castillo de Sta. Catalina (El Pto. De Sta. María).

- “Las restituciones deberán realizarse sin recoger o demoler el material para reutilizar. Mantenimiento *in situ* de los lienzos de muralla desplomados.
- Se utilizará una escollera diferenciada que no dé lugar a interpretaciones de ser parte de la muralla original.
- Los materiales utilizados para la reconstrucción deberán ser diferenciados a los originales, evitando las reconstrucciones miméticas, de forma que pueda apreciarse las aportaciones realizadas en épocas posteriores”.

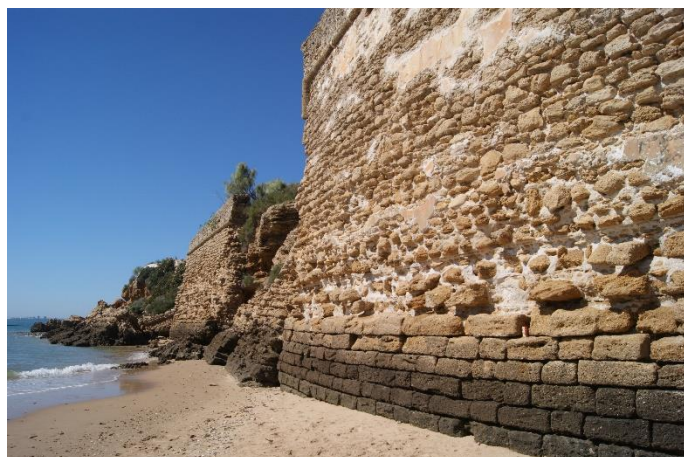
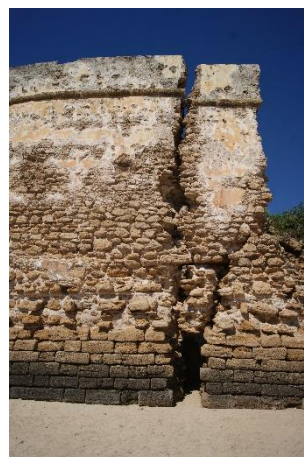
Figs. 119 y 120: Estado actual (2015) del muro este del castillo de Sta. Catalina (El Pto. De Sta. María). Detalle de grietas.

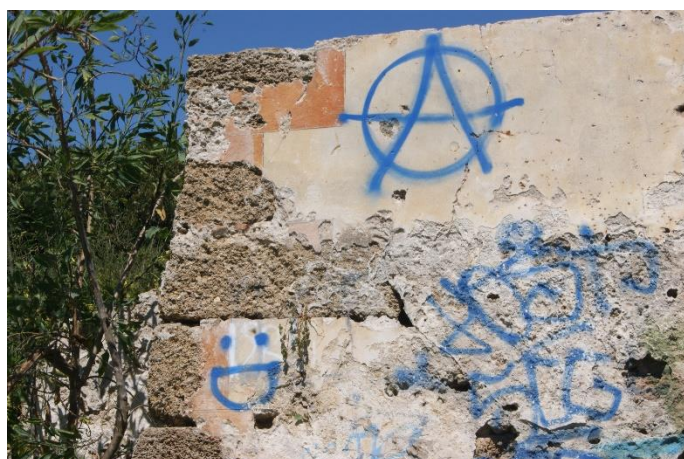
Fig. 121: Detalle de grafitis de merlones del lateral sur del castillo de Sta. Catalina (El Pto. De Sta. María).

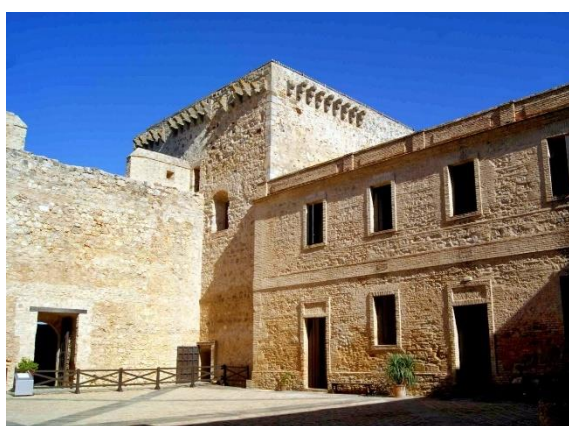
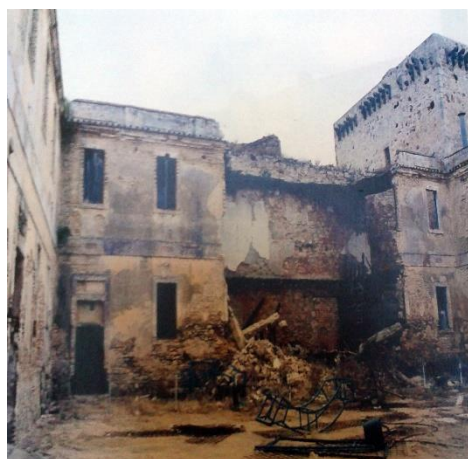
Figs. 123, 124 y 125: Castillo de Santiago. Antes (arriba, izquierda, 2004, en AHP. Sección Comisión de Patrimonio, legajo 20065, expediente 122/78.) y después (arriba derecha, 2014) de la intervención en la crujía de levante del patio de armas. Abajo, Demolición de la crujía norte por un incendio (2004), en ADPCC expediente 122/78, sig. 1085.

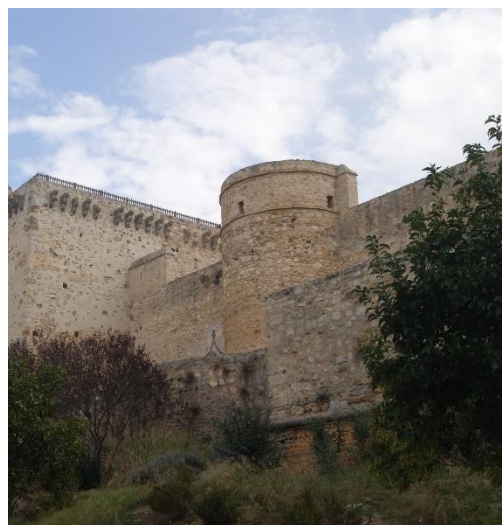
Figs. 126 y 127: Antes (2004, en ADPCC expediente 122/78, sig. 1085) y después (2014) del muro norte del castillo de Santiago.

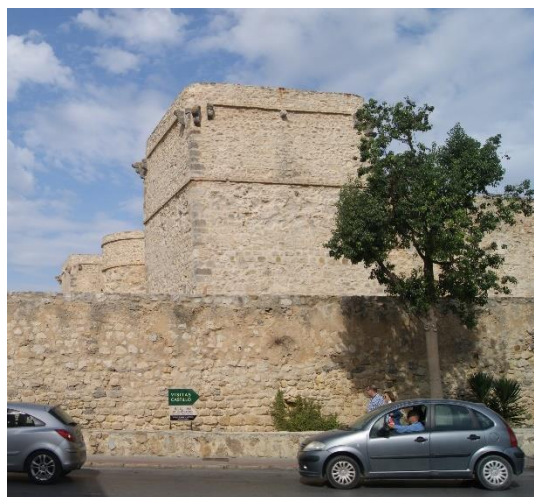
Figs. 128 y 129 : Antes (2004, en ADPCC expediente 122/78, sig. 1085) y después (2014) de la torre del homenaje del castillo de Santiago.

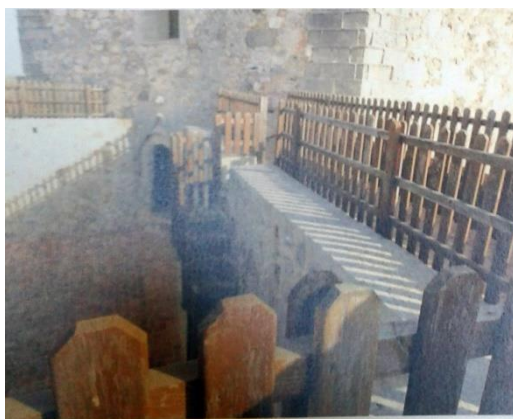
Fig. 130: Castillo de Santiago. Solución de seguridad para el tránsito del paseo de ronda (1991), en ADPCC exp. 207/07, relac. 122/78, sig. 1810.

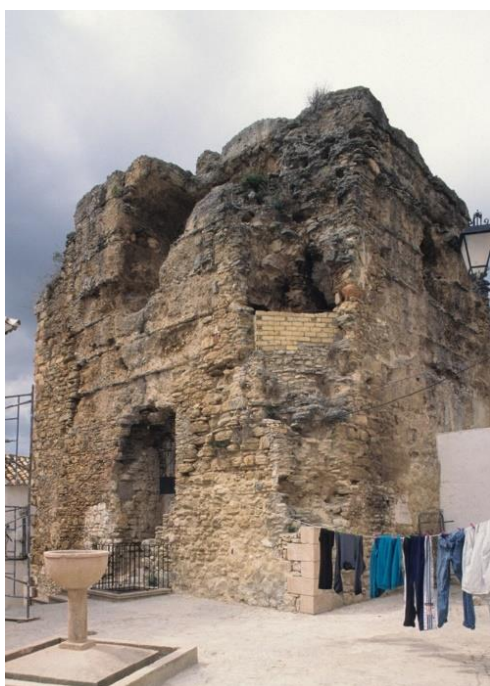
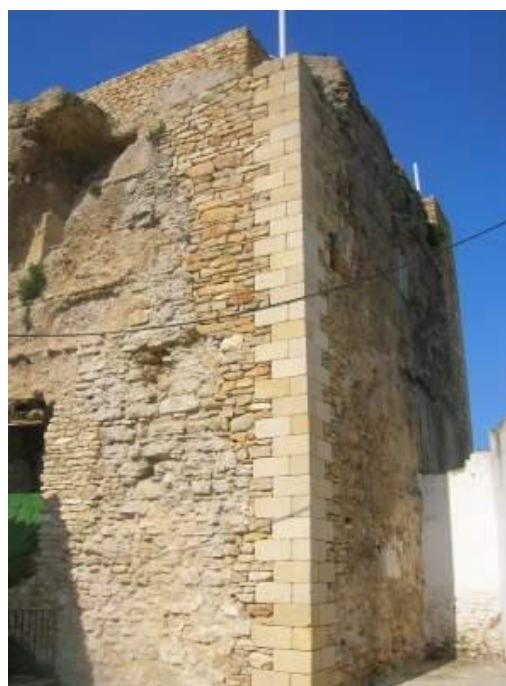
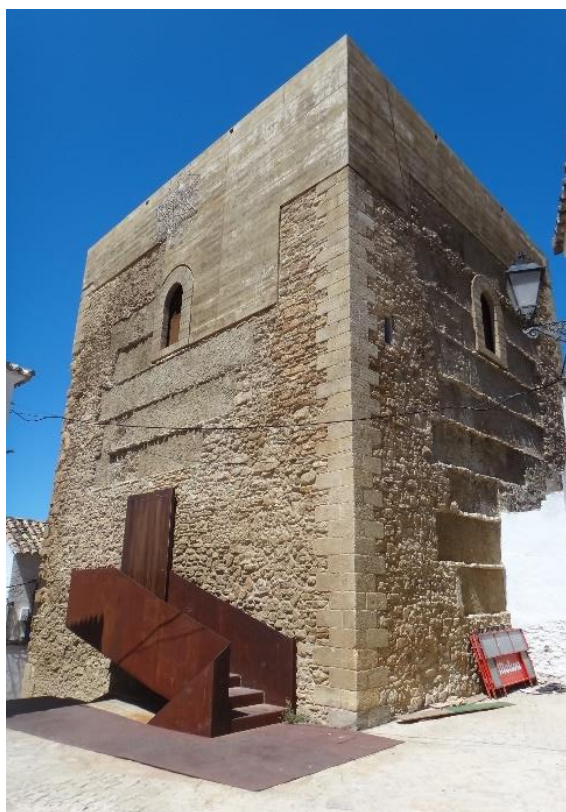
Figs. 131, 132 y 133: Arriba izquierda, torre del homenaje antes de la intervención de 2003. Autor: Javier Romero García, Signatura: 70/0013402. CC by IAPH, 2011 <http://www.iaph.es/imagenes-patrimonio-cultural-andalucia/imagen.php?i=12320&a=365&alt=1024&anc=679&flv=no>
 Arriba derecha, torre del homenaje durante las obras de restauración. Autor: José Antonio Delgado López, publicado en <http://www.castillosnet.org/espana/visor.php?ref=CA-CAS-174&num=6>
 Izquierda, torre del homenaje en 2014 tras la finalización de las obras. Autor: El Pantera http://commons.wikimedia.org/wiki/File:Castillo_de_Setenil-DSC09997.JPG

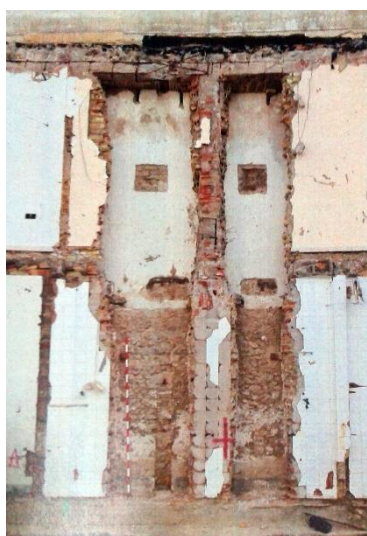
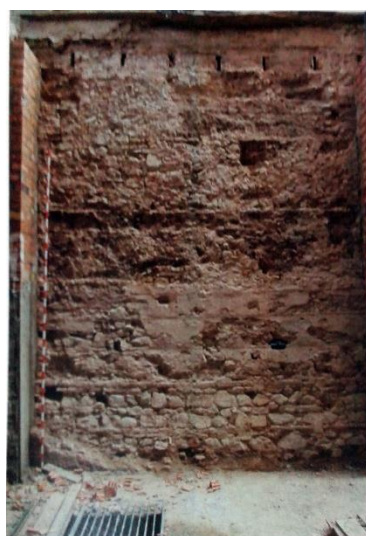
Figs. 138 y 139: Antes y después (2006) del picado de paramento del tramo 2, en ADPCC, sig. 484/04-A, *Informe de control arqueológico de picado de paramentos en el castillo de Trebujena*, redactado de Diego Bejarano Gueimúndez.

- Consolidación de paramentos picados que permanecerán vistos.
- Jabelga de cal en los paramentos exteriores.
- Eliminación de almenas cuyas medidas fueran 25 x 25 cm.

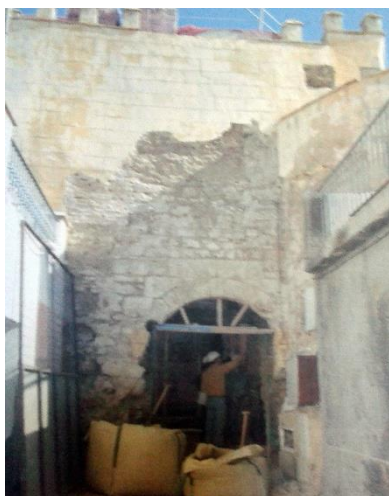
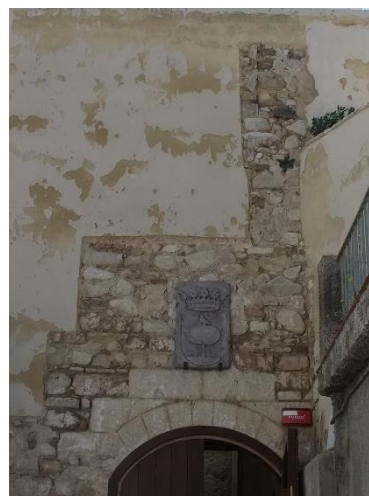
Figs. 140 y 141: Antes y después (2008) de la fachada principal del castillo de Trebujena, en ADPCC, sig. 580.

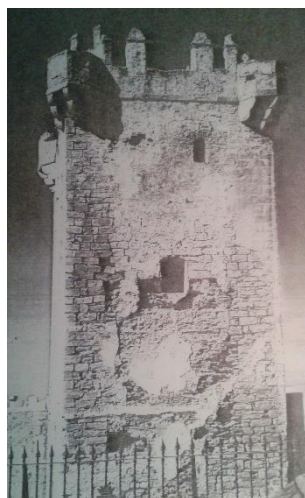
Fig. 148: Torre de Guzmán década de 1980, en AHP. Sección Comisión de Patrimonio, legajo 25058, expediente 174/80.

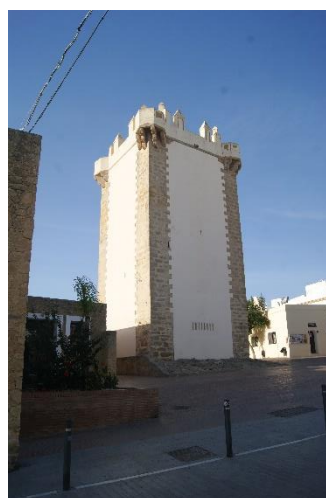
Fig. 150: Estado actual Torre de Guzmán (2014).

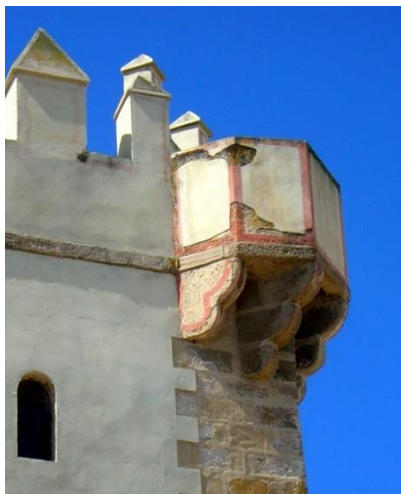
Fig. 151: Torre de Guzmán, detalle de la intervención de las pinturas ornamentales. Autor: Luis Francisco Martínez Montiel, 2004, Signatura:70/0057375, en <http://www.iaph.es/imagenes-patrimonio-cultural-andalucia/bien.php?bi=505&pid=12715>

Se intervinieron en las pinturas murales de las almenas, matacanes y ménsulas: pintura mineral en paramentos y restitución de los dibujos con pintura al almagre. Protección incolora, hidrófuga y transpirable.

Destaca la ubicación de la restauración de la ornamentación en las almenas, matacanes y ménsulas en el apartado de "Pinturas" como mera operación mecánica y reproducción y completado de los dibujos existentes.

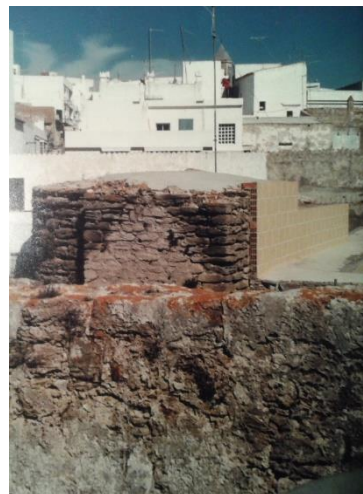
Fig. 152: Castillo de Guzmán, reconstrucciones ilusionistas de falso despiece de sillería; década de 1980, en AHP. Sección Comisión de Patrimonio, legajo 25058, expediente 174/80.

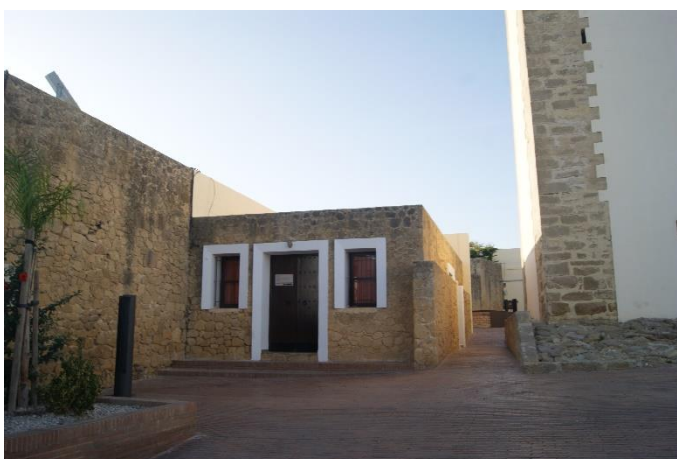
Figs. 153, 154 y 155: Castillo de Guzmán y anexos. Arriba izquierda, reconstrucciones ilusionistas de falso despiece de sillería en las edificaciones anexas a la torre de Guzmán; década de 1980, en AHP. Sección Comisión de Patrimonio, legajo 25058, expediente 174/80. Arriba derecha, tratamiento actual de dichas estancias anexas, 2014. Abajo derecha, tratamiento de los sillares pétreos: mortero de revestimiento imitando la textura pétrea.

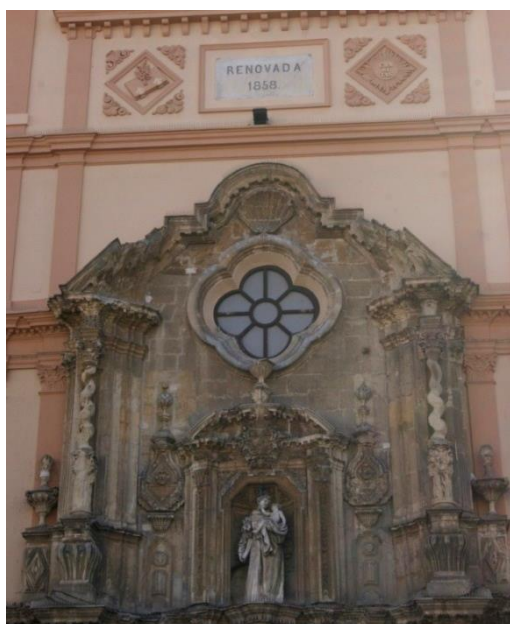
Fig. 157: (Abajo izquierda) Iglesia de San Antonio (s. XVII) Cádiz. Ilustración de la inconsistencia histórica del concepto práctico de Restauración. Contrasta el tratamiento mural con pintura industrial frente a la portada barroca y la elocuente leyenda de la placa superior: “RENOVADA 1858”.

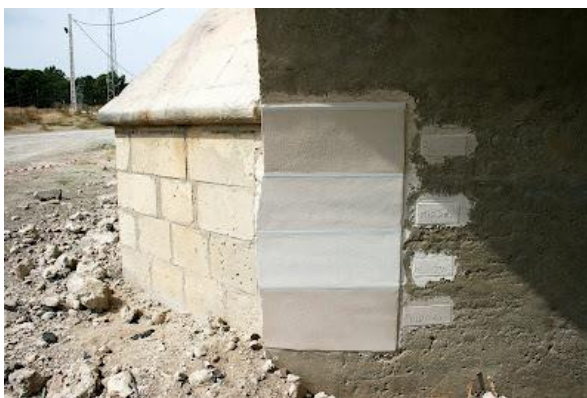
Fig. 158: Puente de la Cartuja (s. XVI). Jerez de la frontera (Cádiz). Pruebas de mortero de revestimiento que enmascararán todos los indicativos visuales que lo identifican como un objeto perteneciente al pasado. Publicado en <http://www.entornoajerez.com/>; Autores: José García Lázaro y Agustín García Lázaro.

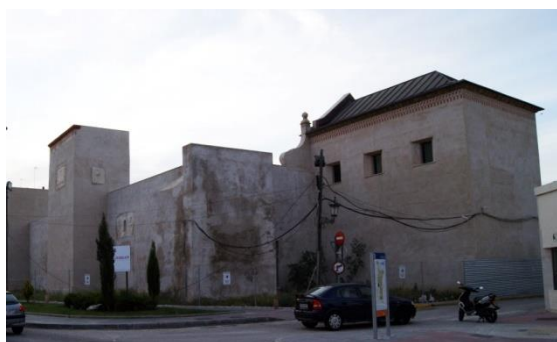
Fig. 160a: Castillo de San Romualdo (San Fernando, Cádiz) Estado actual (2014).

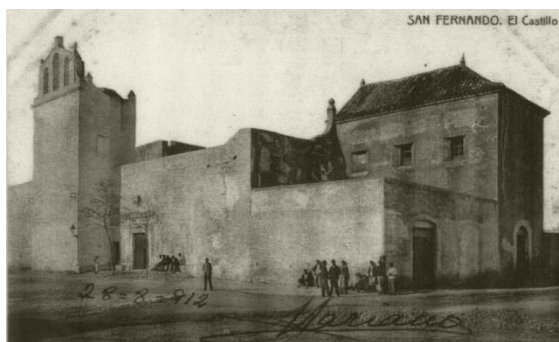
Fig. 160b: Castillo de San Romualdo (San Fernando, Cádiz). Fotografía histórica. Publicada en <http://sanfernandoyyo.blogspot.com.es/2013/02/calle-albina-del-puente.html>.
